# Guía de actuación

## Mitigación del impacto del cambio climático en alta montaña Pirenaica

Control de la erosión hídrica mediante soluciones basadas en la naturaleza

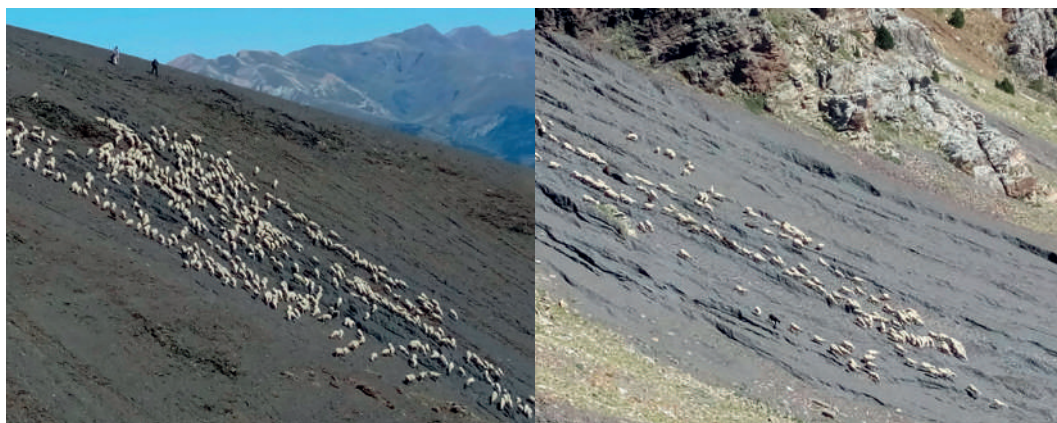
**Figura 2:** Compactación y regularización de terrero erosionado mediante pisoteo con ovejas.

Con el paso del rebaño, se aceleró el proceso de consolidación natural dejando las cárcavas más cóncavas (ver figura 6), en vez de "rectangulares" con paredes verticales (la morfología que queda después del paso de las lavas torrenciales). Mediante pisoteo, además se compacta las tierras superficiales haciéndolas menos sensibles a la erosión. Todo ello hizo los terreros más estables y limitó que haya material fino fácilmente a disposición dentro de la vaguada de las cárcavas, ya que, por la elevada proporción de material arcilloso, éste es el máximo responsable del incremento de la turbidez en el torrente. Efectivamente, una vez que los limos, y sobre todo las arcillas, son incorporados al curso permanente de agua superficial, se mantienen en suspensión coloidal a lo largo de todo el recorrido.

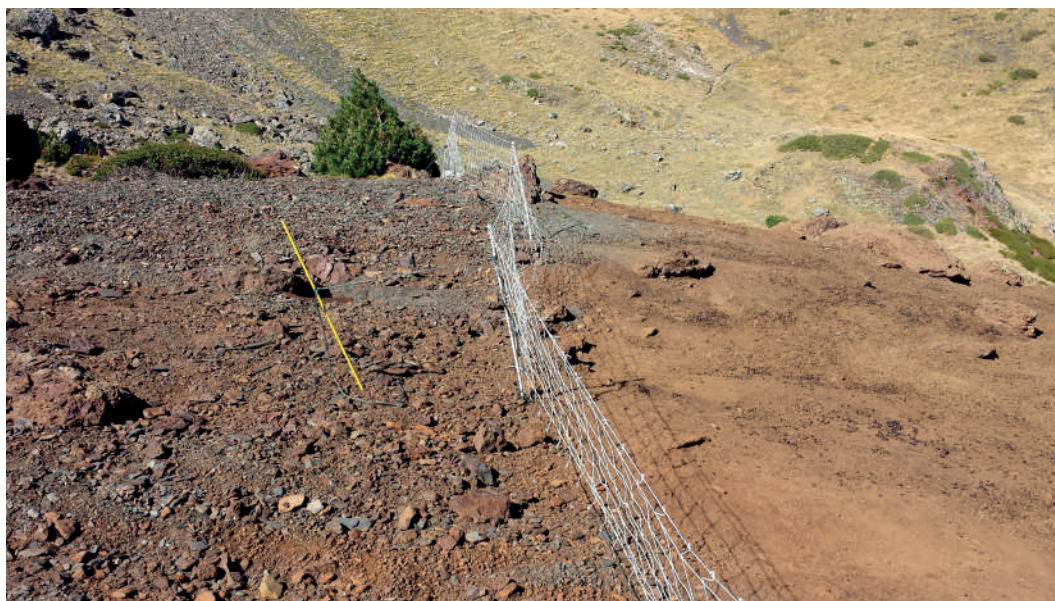
**Figura 4:** Redil de entre 4 y 6 noches por parcela para compactar por pisoteo y fertilizar el suelo estéril antes de la siembra. Nótese la regularización de la superficie y la densidad de cagarrutas.

producida al finalizar el primer ciclo vegetativo fue 8 veces superior en la parcela fertilizada mediante redileo (ver figura 3), con lo que la decisión de la estrategia a usar fue fácil de tomar. Además, el rebaño ayuda a compactar y estabilizar el suelo (ver figura 4).

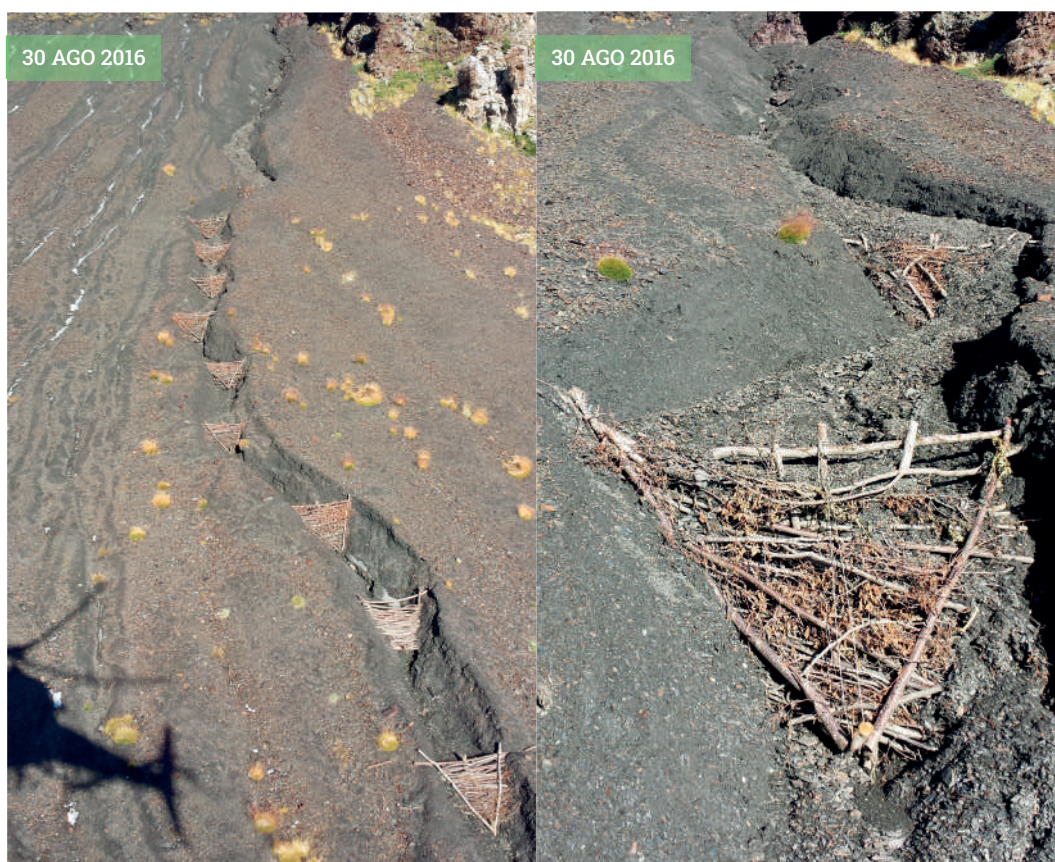
**Figura 5:** A izquierda cárcava con microdiques recién construidos, obsérvese el suavizado cóncavo de la cárcava por pisoteo del ganado. A derecha retención de las primeras lavas torrenciales, obsérvese las paredes verticales y el cordón de desbordamiento que se forman al paso de las lavas.

- B.** En referencia a los microdiques de ramaje instalados dentro de las cárcavas, se comprueba que las han estabilizado, reteniendo lavas torrenciales de cierta consideración, ello sin crear interferencias con el ganado (ver figuras 5 y 6). Hasta la fecha, 6 años después, ningún microdique ha fallado y están todos rellenos de sedimento.

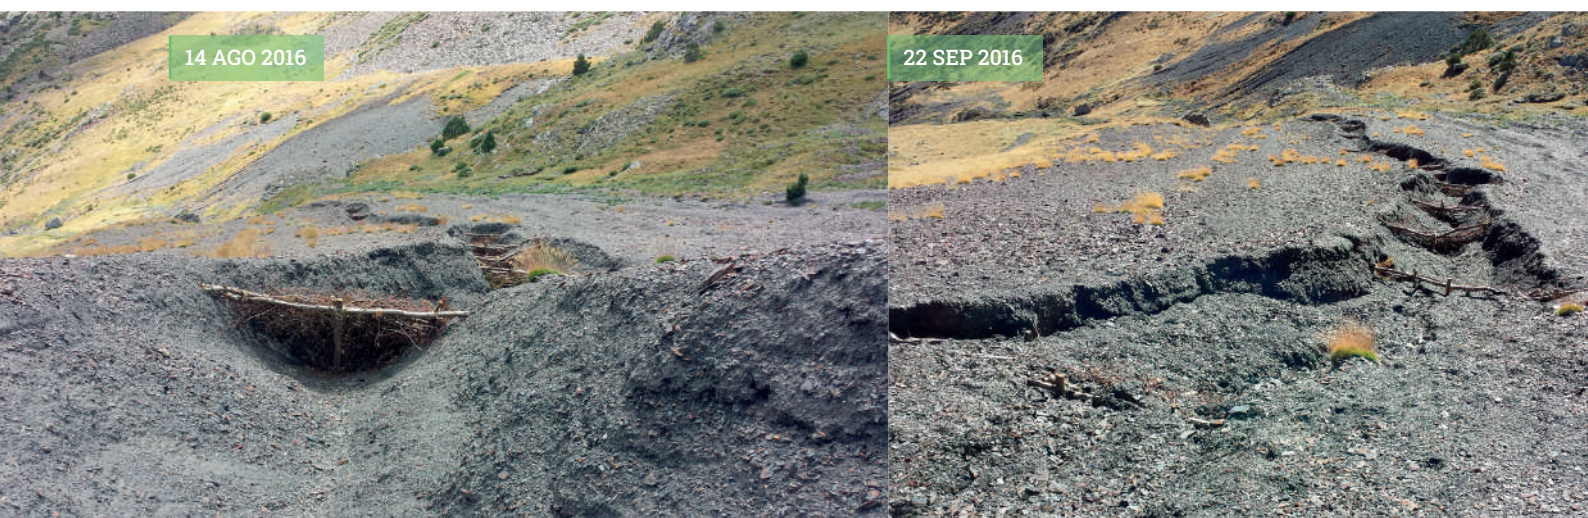
**Figura 6:** A izquierda cárcava con microdiques recién construidos, obsérvese el suavizado cóncavo de la cárcava por pisoteo del ganado. A derecha retención de las primeras lavas torrenciales, obsérvese las paredes verticales y el cordón de desbordamiento que se forman al paso de las lavas.

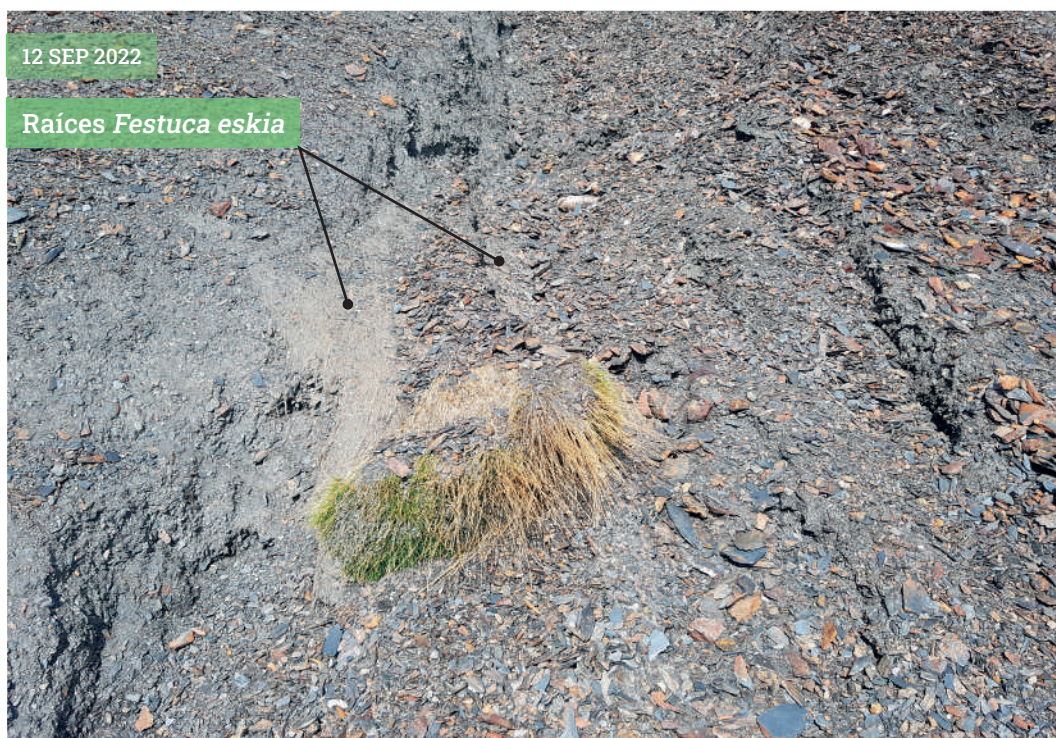
**Figura 7:** Notar la extraordinaria proporción de raíces fasciculadas de una sola mata de *Festuca eskia*, adaptadas a la pendiente protegiéndola de la erosión hasta por lo menos 1 m aguas arriba, y en como la planta ha retenido el sedimento con las hojas, y evitado la progresión del reguero con las raíces, que justo después, este alcanza ya unos 50 cm de profundidad. Esta vertiente tiene una inclinación de 30°.

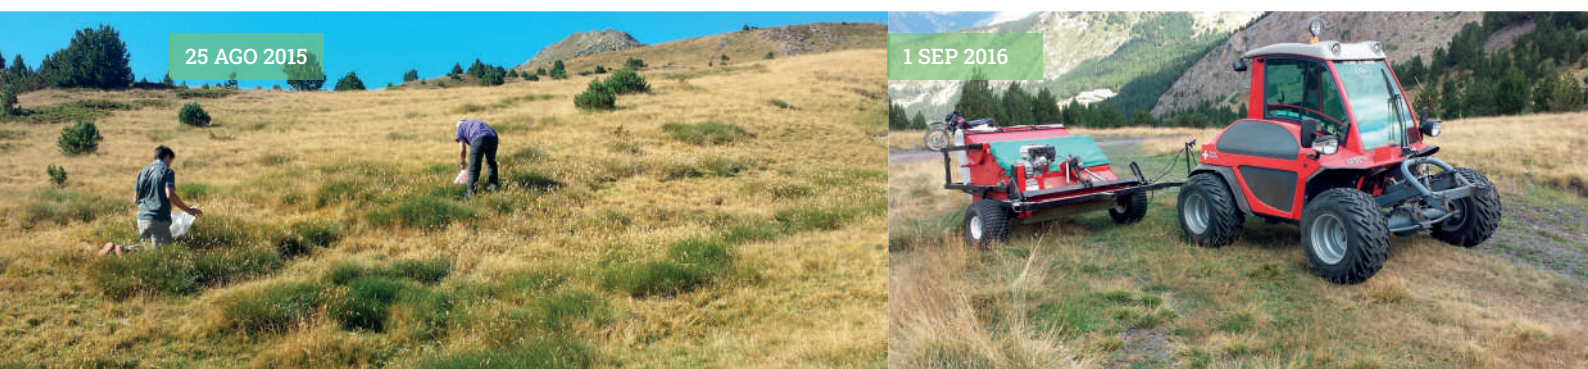
Figura 6: Recolección manual y mecanizada de semilla de *Festuca eskia*.

Teniendo en cuenta el bajo rendimiento en la recolección manual de semilla obtenido para el ensayo preliminar, para 2016 se pudo contar además con los servicios de **recogida mecanizada, obteniendo un rendimiento aproximado de 7 kg semilla/día** (ver figura 8). Pero en este caso, la pureza está entre el 35 y el 50%, pues la semilla recolectada incorpora un elevado % de impurezas como insectos (principalmente saltamontes), restos de estructuras florales y paja, en comparación a la recogida manual. **El  $P_{1000} = 0,5$  g en promedio para la recogida mecanizada**, fue del orden del 35% inferior al de la semilla recogida manualmente. Se desconoce el motivo, y si este hecho afecta a su potencia germinativa. Por todo ello, de momento **no resulta evidente que la cosecha mecanizada sea mucho más eficiente que la manual.**

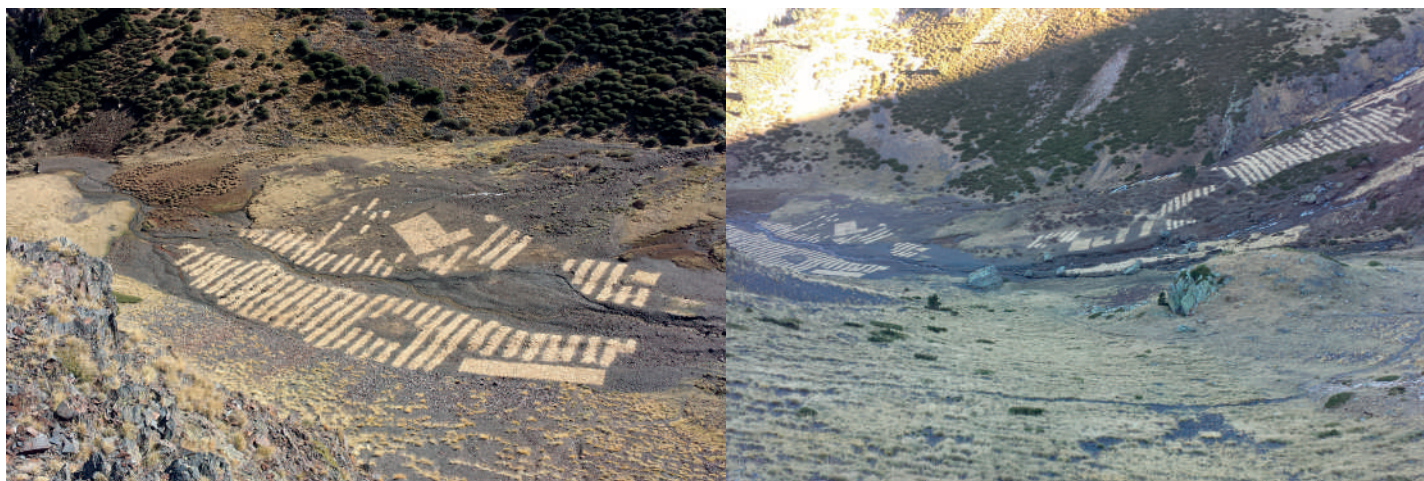
**Figura 9:** Siembra a bandas (metro sembrado, metro yermo), con mulch de paja, siguiendo las curvas de nivel.

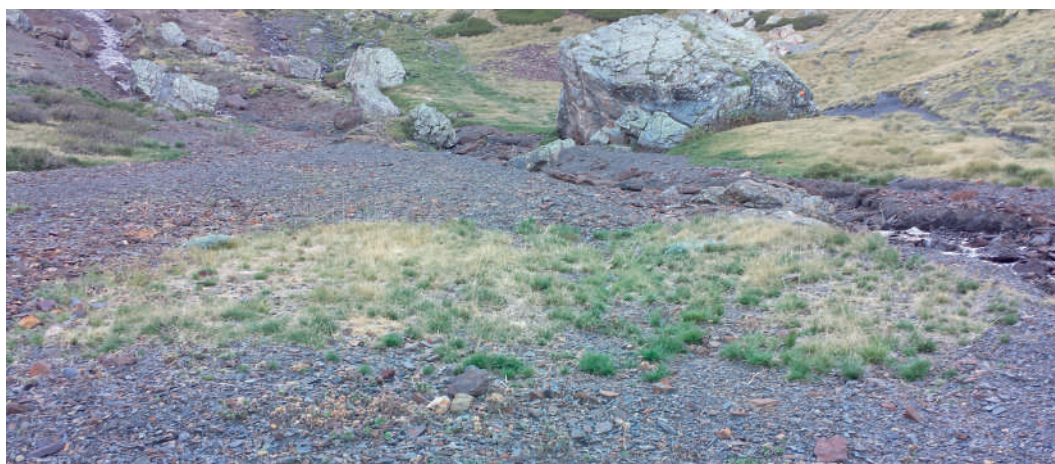
**Figura 10:** Parcela experimental de 16 m<sup>2</sup> fertilizada mediante redileo. Estado a fin del segundo ciclo vegetativo. Los alrededores, yermos de vegetación, se corresponden con la prueba en blanco.

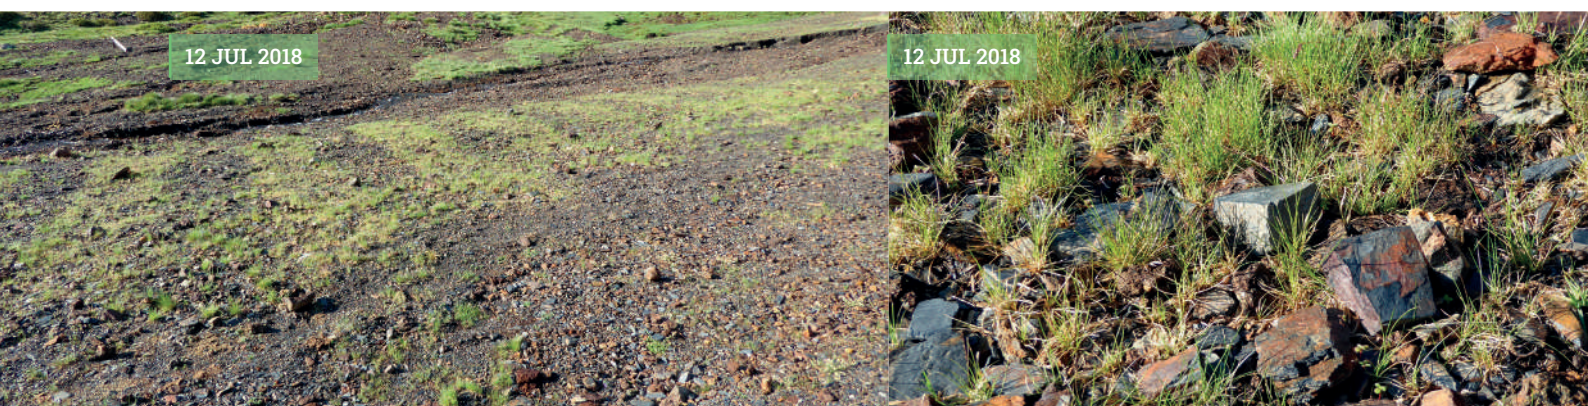
**Figura 11:** Inicio del segundo ciclo vegetativo para la siembra a gran escala ajustada para obtener 200 pl/m<sup>2</sup>. Las dosis de siembra habituales para revegetación en altitud mediante hidrosiembra, entre 200 - 300 kg/ha son francamente mejorables, pues las hemos reducido en más de 20 veces, mediante un enfoque razonado en base a fijar una densidad objetivo de plantas/m<sup>2</sup> aplicando el **método Claror** (ver apartado 7.3).

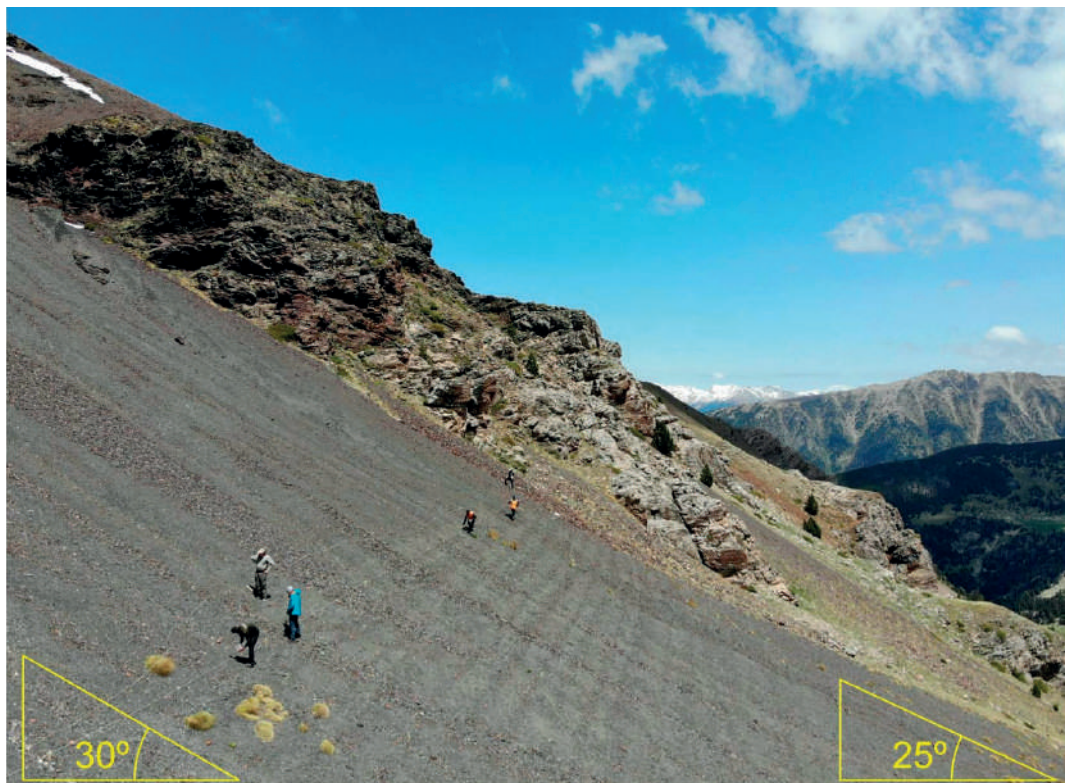
**Figura 11:** Siembra experimental a bandas en primavera 2022 de los terreros erosionados. Se generó 65 parcelas de 30 m<sup>2</sup> cada una, probando para diferentes densidades de siembra y separaciones (para la banda no sembrada). Como prueba de la eficacia de la ovinorremediación compárese esta fotografía con la de la portada, llena de profundas cárcavas. Se trata de la misma vertiente, una vez regularizada mediante pisoteo de ovejas, ya apta para la siembra.

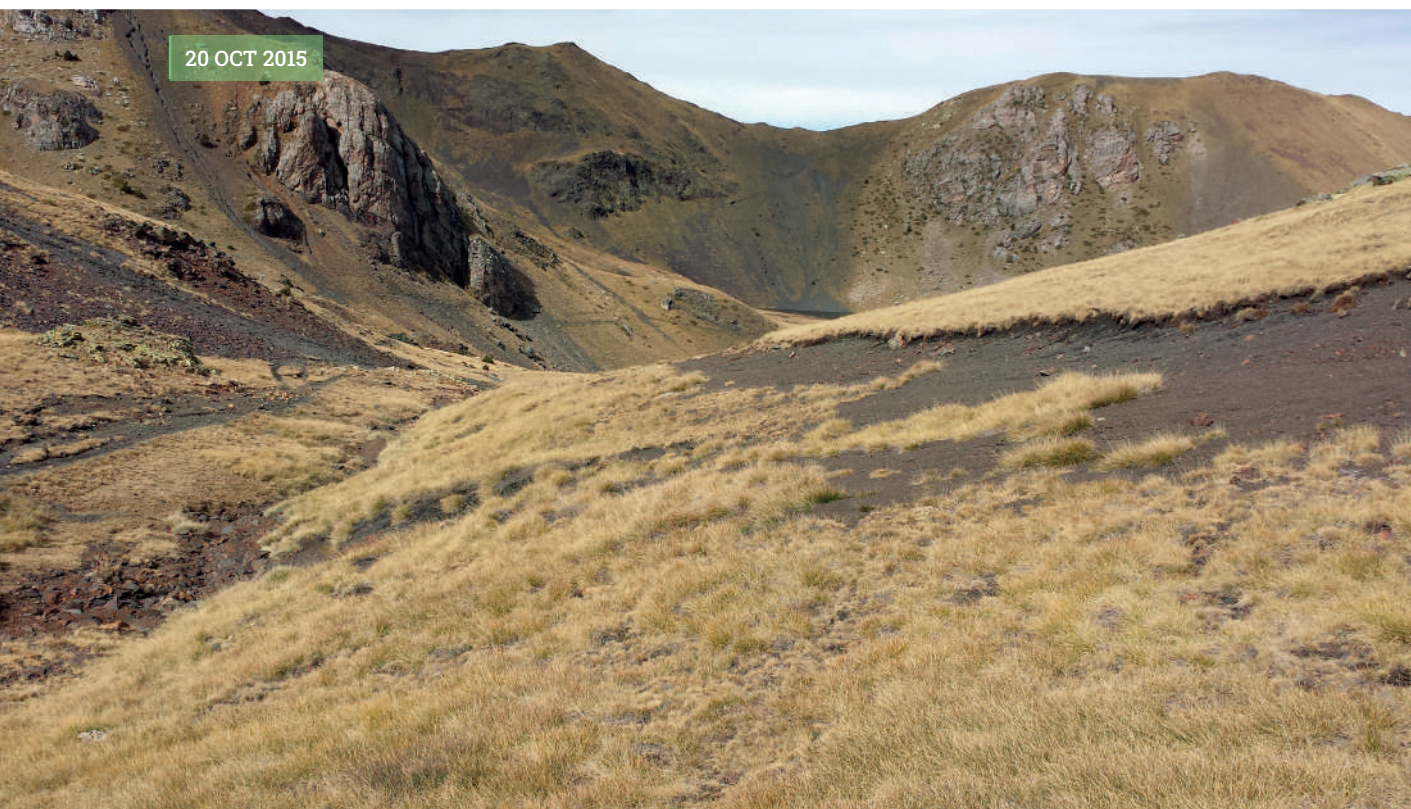
**Figura 13:** Ejemplo de erosión remontante y posterior colonización remontante en algunas vertientes no excesivamente inclinadas.

- E.** Ninguna especie del Pirineo que colonice en altitud y pendiente pronunciada, protege contra la erosión como lo hace *Festuca eskia*. Hemos descubierto que además esta posee capacidad de realizar colonización remontante, en zonas sometidas a erosión remontante. Se considera que sería muy interesante realizar estudios de control de la erosión en estas pendientes a “peldaños”, protegidas por *Festuca eskia*. La reducción de costes tanto de las estaciones meteorológicas portátiles, como del empleo de la tecnología LIDAR de alta resolución, se ofrecen como herramientas muy interesantes a este propósito.
